**Bericht**

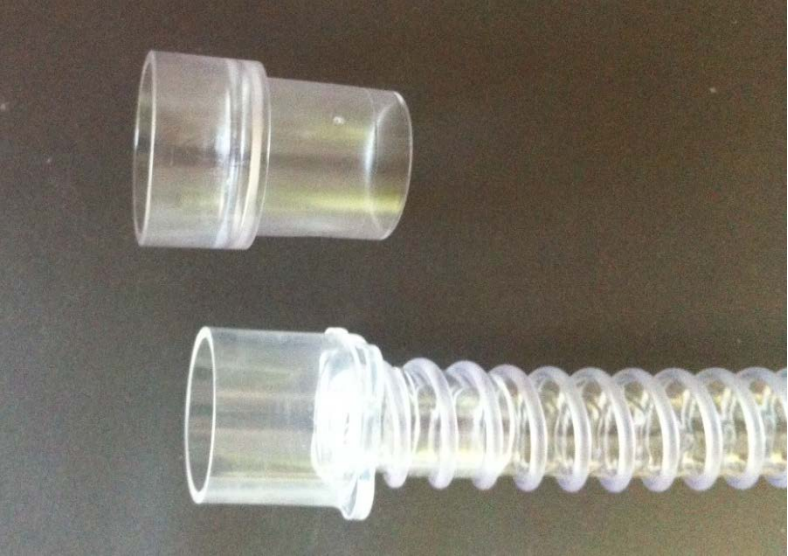
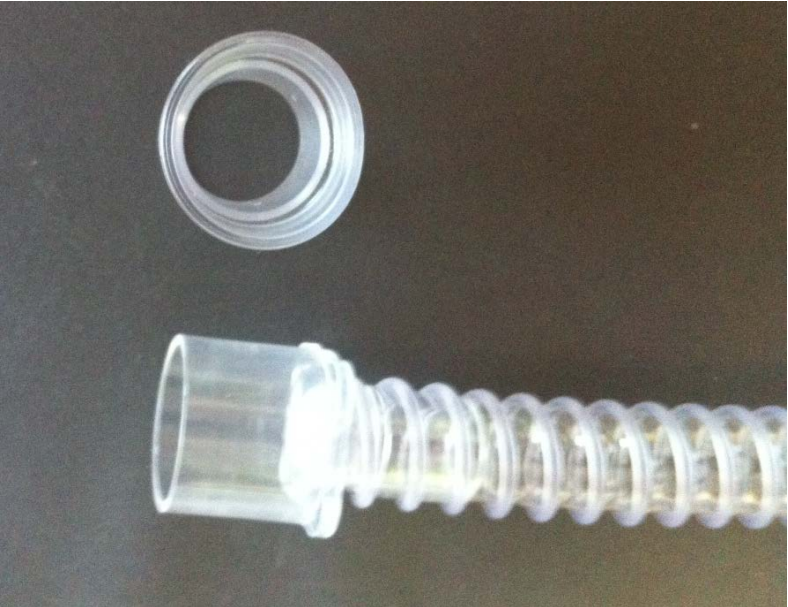
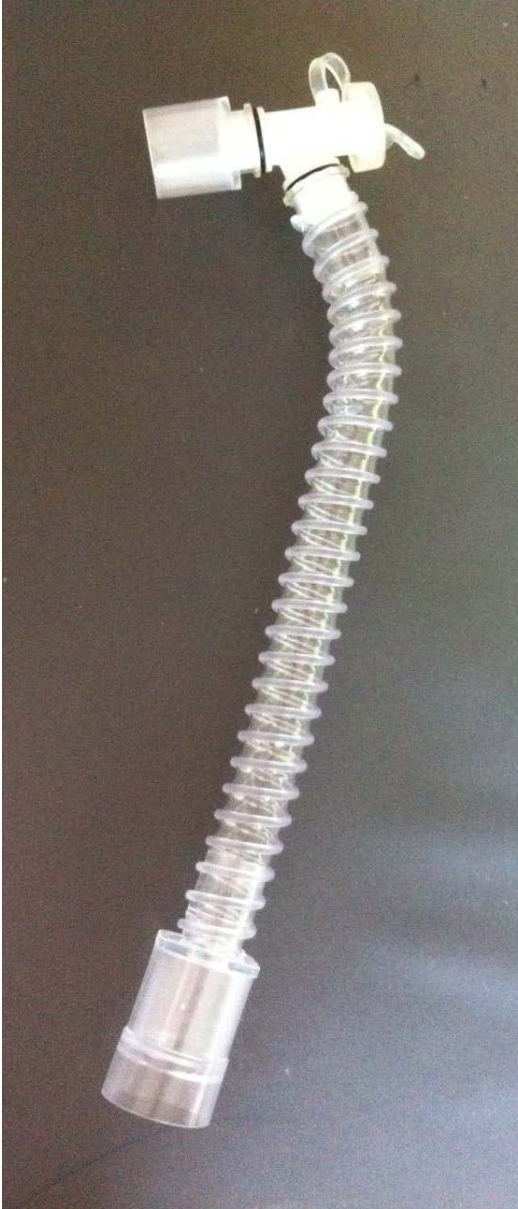
Fotos zum Fall des Monats April 2014, KH-CIRS-Netz-D, Quelle: Berichter des Falls 106491

<p>Was war das Ergebnis?</p>	<p>Die maschinelle Beatmung wurde von beiden Beatmungsgeräten zu                  keiner Zeit unterbrochen. Es wurde jeweils der Fehler Leckage mit                  akustischer Fehlermeldung angezeigt.                  An der Gänsegurgel wurde ein Übergangsstück sichergestellt, dieses                  hatte in die Gänsegurgel gepasst, war jedoch an der anderen Seite vom                  Innendurchmesser her zu groß um am Gegenstück des                  Beatmungsschlauches abzudichten. Ohne dieses Übergangsstück wäre                  der Fehler nicht aufgetreten.                  Nachdem der zuständige Leiter Rettungsdienst über den Vorfall                  informiert wurde, wurden alle auf den Einsatzfahrzeugen und die auf                  Lager gehaltenen Gänsegurgeln auf ein weiteres Übergangsstück                  durchsucht. Es konnte bei keiner vom Hersteller verpackten                  Gänsegurgel ein weiteres Übergangsstück gefunden werden.                  Woraufhin sich der Verdacht erhärtet, dass das Übergangsstück                  (Mehrwegartikel) bei der Sterilisation versehentlich auf dem                  Beatmungsschlauch verblieben war. Bei der Überprüfung der                  sterilisierten auf Lager gehaltenen Beatmungsschläuche wurde                  festgestellt, dass diese oft nur teilweise zusammengebaut von der                  Reinigung zurück kamen. Zudem wurden mehrere unterschiedliche                  Schlauchsysteme für die unterschiedlichen Beatmungsgeräte benötigt.                  Das Problem wurde durch die Rettungsdienstleitung gelöst, indem auf</p>

Anbei drei Fotos der Gänsegurgel und des unpassenden Übergangsstücks.

Einwegschlauchsysteme umgestellt wurde. Dadurch ist sichergestellt, dass die Schlauchsysteme vom Hersteller verpackt und nicht verändert werden. Seitdem ist kein ähnliches Problem mehr bekannt geworden. Langfristig ist zu überdenken, ob es nicht sinnvoll ist, möglichst wenig unterschiedliche Beatmungsgeräte zu verwenden, um eine möglichst einfache Bedienbarkeit zu gewährleisten.
